DESCRIPCIÓN DEL EVENTO

Lesson Learned: OS tripped with a platform. WW01.0

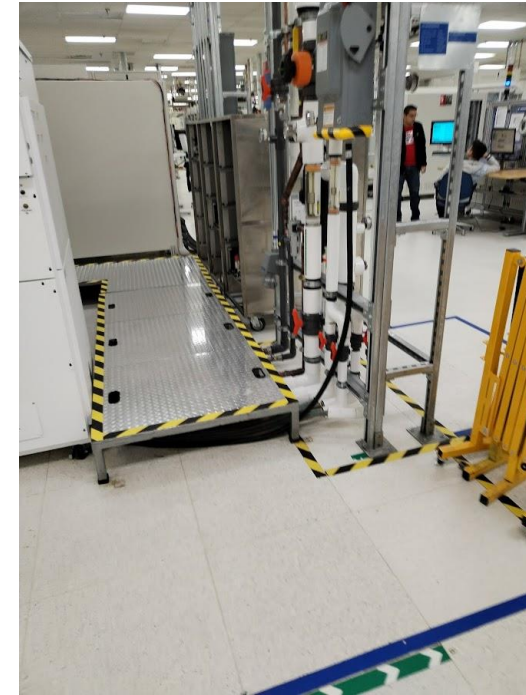
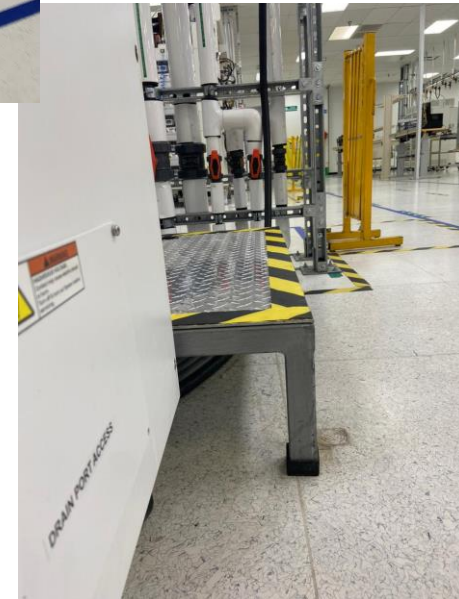
Por lo cuál, se dirigió a buscarlo en ese momento iba a acortar camino pasando en medio de una tarima ubicada en la parte posterior de la HDMX X30.

En el momento en que iba a pasar por la tarima pega su pie izquierdo con la tarima y cae hacia su lado izquierdo.
