LECCION APRENDIDA: CAIDA DE COLATERAL DESDE UN TROLLEY

RESUMEN

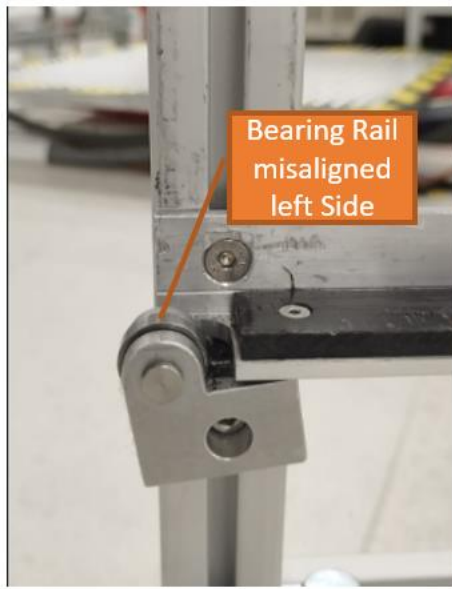
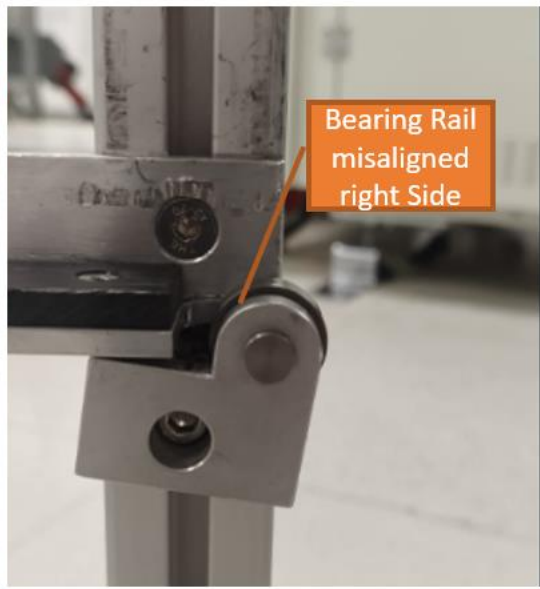
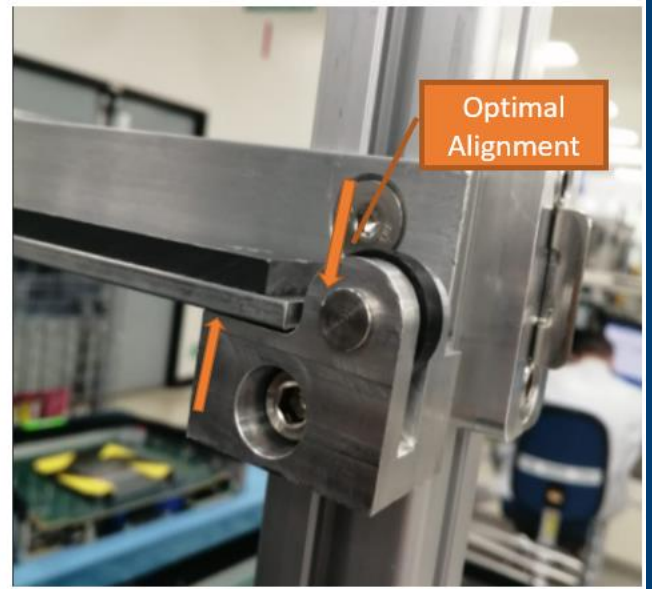
- El peso del colateral es de aprox. 24 Kg.
- Los CW llevaban su EPP.
- La tarea se realizaba entre dos técnicos.
- Los dos roles no estaban alineados, contribuyendo a que la TIU cayera al suelo.
- Cuando el técnico intentó alinear el soporte (acción correctiva después del evento), los tornillos se apretaron correctamente.
- Se encontraron 4 soportes más desalineados en la revisión general realizada por los técnicos en los trolleys de HDMX.
- El BKM-TRB-2022-001-REVO no se refiere a realizar mantenimiento preventivo a los roles del trolley.
- Los registros de CMMS indican que el próximo PM debe realizarse en 18 días.

- Comprobar las condiciones en todos los rieles de trolleys en CRAT **Cerrado.**
- RW L2 arreglar la alineación del rodamiento de AP-3 **Cerrado**
- Compruebe las condiciones en todos los rodamientos de carril en MPE Carros **Cerrado.**
- Hacer inspección visual de la condición de los trolleys al principio del turno **Cerrado.**
- Añadir al BKM la Inspección de roles en el PM mensual WW3.3
- Replicar evento para confirmar si está relacionado con el peso o el uso diario (DO) **Cerrado.**

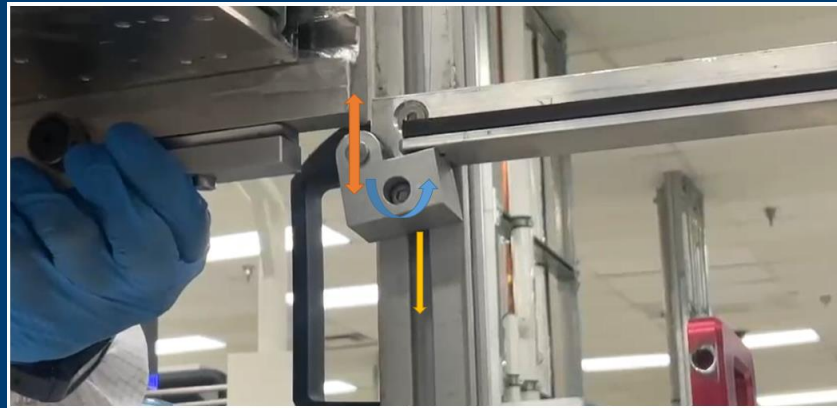
“BKM-TRB-2022-001-REVO”
Does not refer to making
preventive maintenance to
bearings rail in the trolley

- a. Check strip/rail, make sure no physical damage or broken. Replace/Repair it if found damage or broken.
- b. Check screw in the strip/rail, make sure no missing/damage/loose. Reinstall/Tighten it if found missing/damage/loose.
